Hier sind meine Erfahrungen vom Austausch des Ladeluftkühleres (LLK). Einen Leistungsverlust habe ich nicht bei meinem Smart CDI feststellen können, denn der Fehler kam schleichend. Die Aufmerksamkeit wurde nur von einem Ölfleck unter dem Motor geweckt. Die Fachwerkstatt welche ich daraufhin aufsuchte, erklärte mir, es könnte der Turbo sein. Denn bei dieser Kilometerleistung ist mit dem Ableben des Turbo's zu rechnen. Das wollte ich aber nicht wahrhaben. Ich habe dann nach längeren Lese-Sitzungen im *Smart-Forum* dem Hinweis auf durchgesteuerte oder anderweitig geschädigte Ladeluftkühler gelesen. Daraufhin beschloss ich, mir meinen Smart mal unter die Lupe zu nehmen.

1. Ausbau und Prüfung des Ladeluftkühleres
2. Ausbau, Prüfung und Reinigung des Mischergehäuses
3. außer Funktion setzen der Abgasrückführung (Einbau einer Dichtungsscheibe)
4. Einbau eines Ölabscheiders

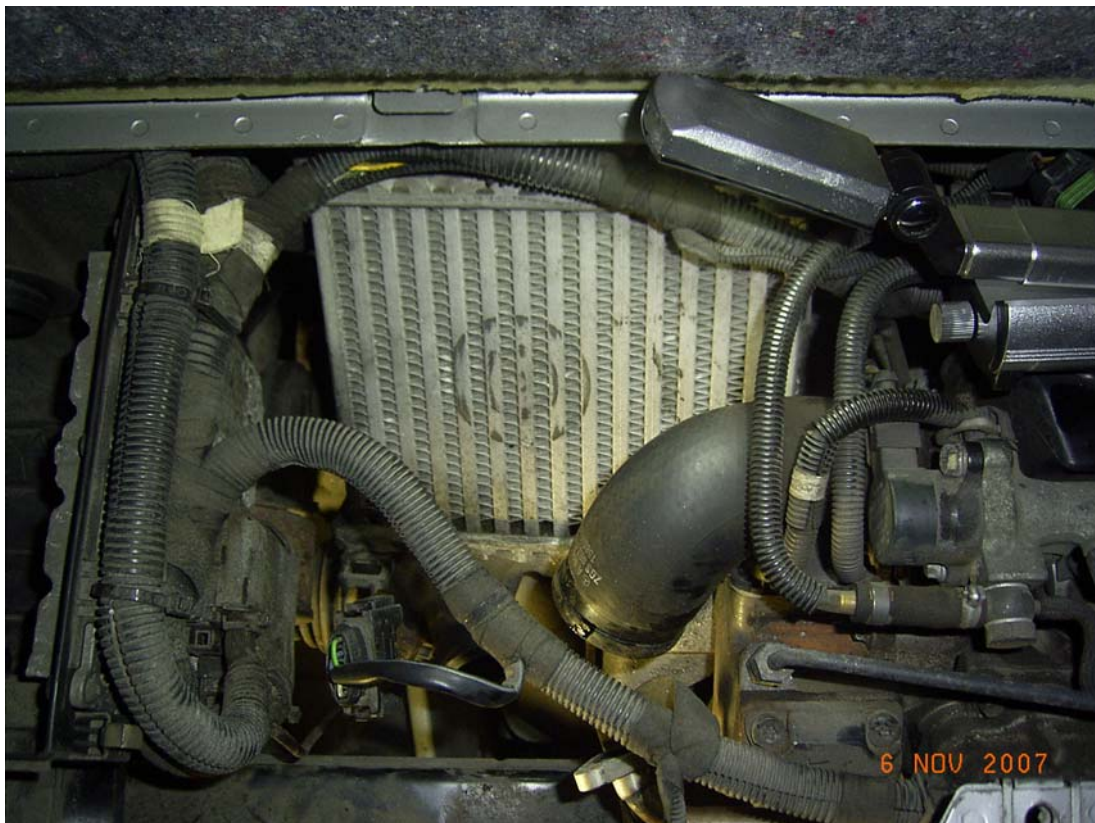
auf dem Foto sieht man einen Kreis auf dem Ladeluftkühlere. Dieser Kreis stammt vom Lüfter-Propeller welcher einmal von der Motorachse abgefallen ist (nur durch Zufall entdeckt). Der Lüfter-Propeller konnte damals nicht wieder montiert werden, also musste ein kompletter Lüfter bei Smart geordert werden.

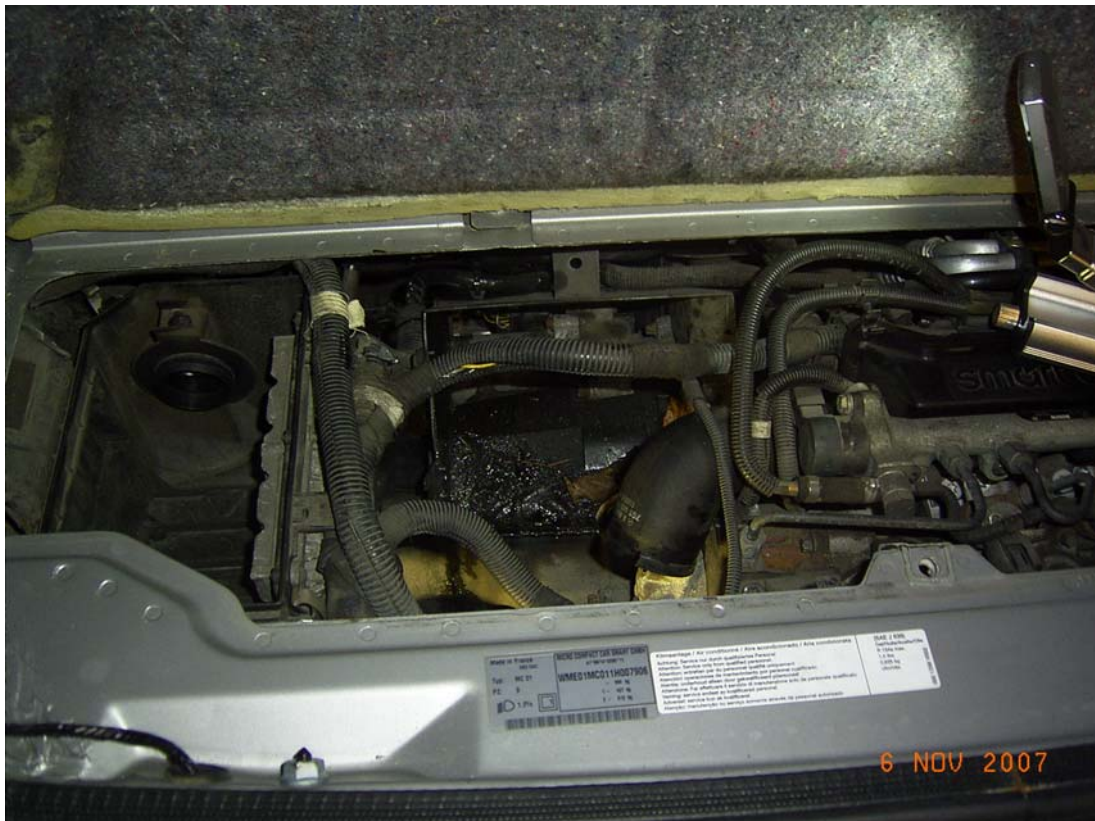
Nach dem herausfummeln des Ladeluftkühleres bot sich dieses Bild. Es sah dabei hinter dem LLK grauenvoll aus. Eine Müllgrube ist garnichts dagegen:

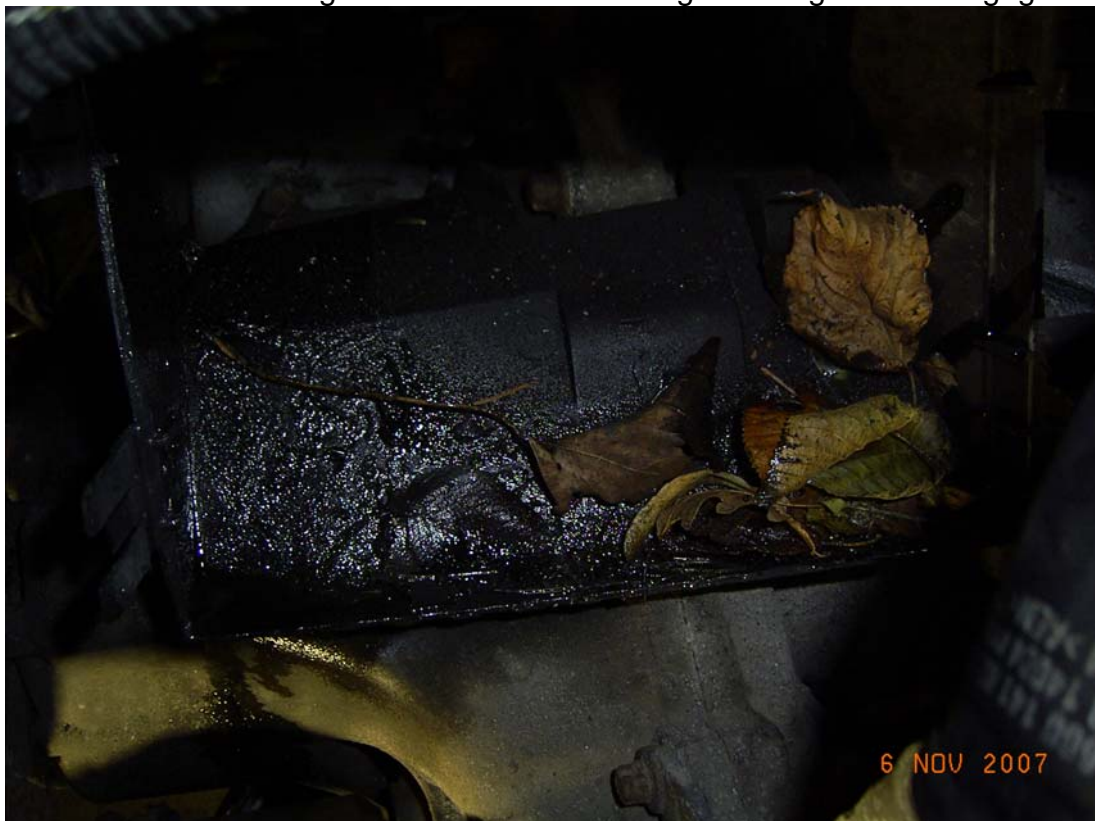
und was noch wichtiger ist, der Fehler ist entdeckt. Ich muss hier leider sagen das es ein Konstruktionsfehler ist, denn so etwas darf eigentlich nicht passieren. Das hat Smart mittlerweile auch festgestellt und still und heimlich den Ladeluftkühler-Halter geändert und verbessert. Der jetzt von mir verbaute Halter hat die Nummern 0004.

Der Ladeluftkühler ist in Fahrtrichtung links unten, wie man auch auf dem Bild sieht, vom Ladeluftkühler-Halter durchgescheuerte. Dadurch konnte die komprimierte Luft vom Turbo nicht mehr in voller Stärke in das Ansaugsystem gelangen. Das bedeutet fehlende Leistung und das Austreten von Öldämpfen (Öltropfen unter dem Motor).

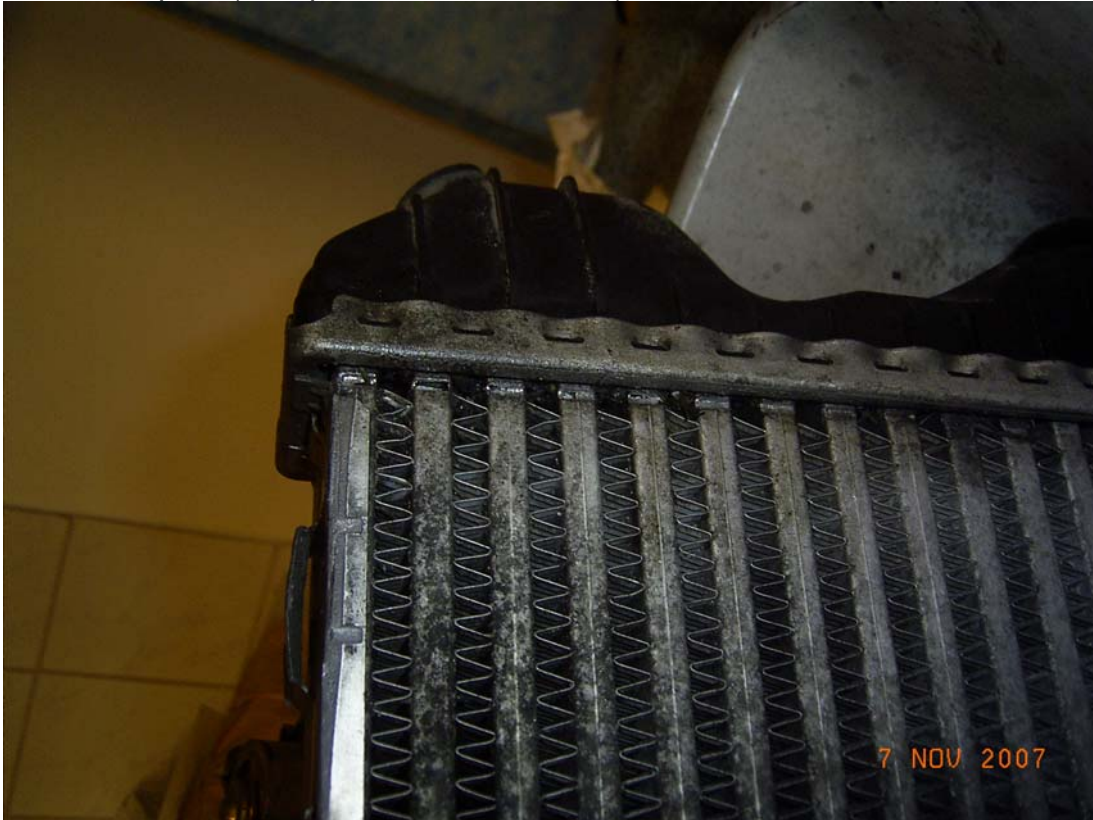
Der Rest vom Motor ist dann auch verroet.
Auf diesen Bild ist der Schaden noch besser zu sehen.

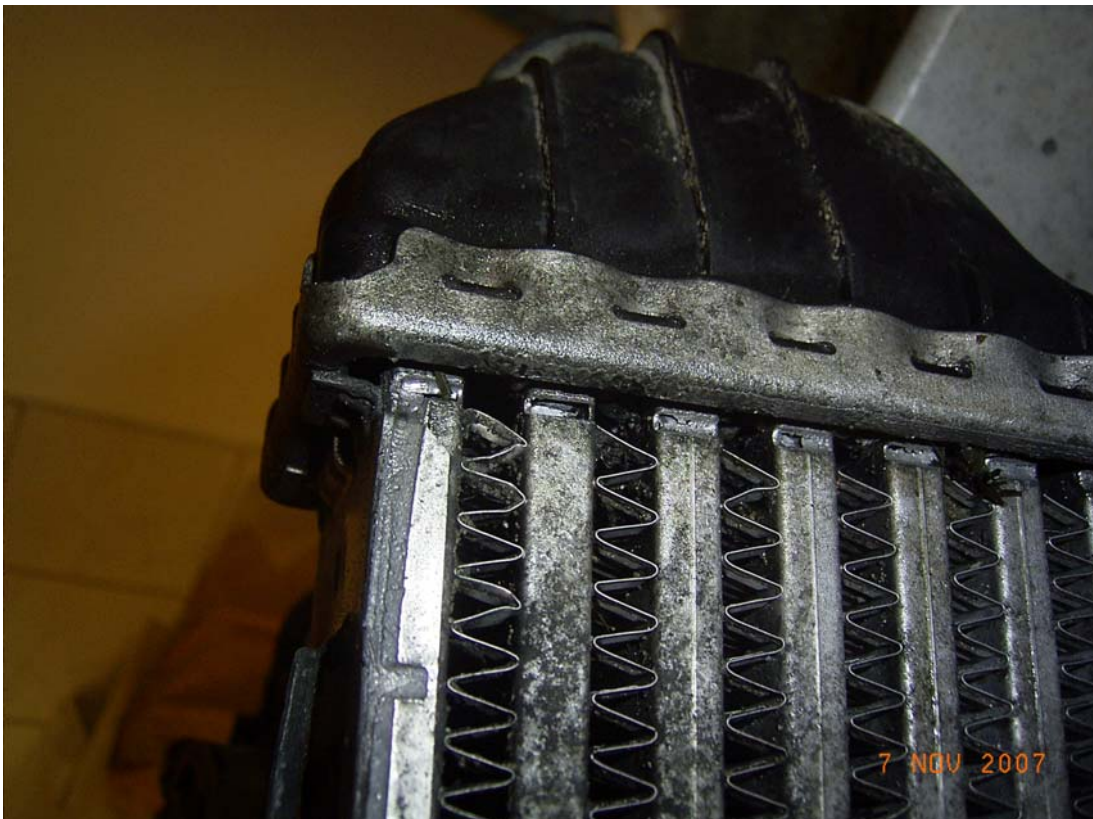
Jetzt mussten zwei neue Teile besorgt werden, und zwar ein Ladeluftkühler und eine Ladeluftkühler-Halterung. Auf den folgenden Bildern sieht man den alten und den neuen Ladeluftkühler:

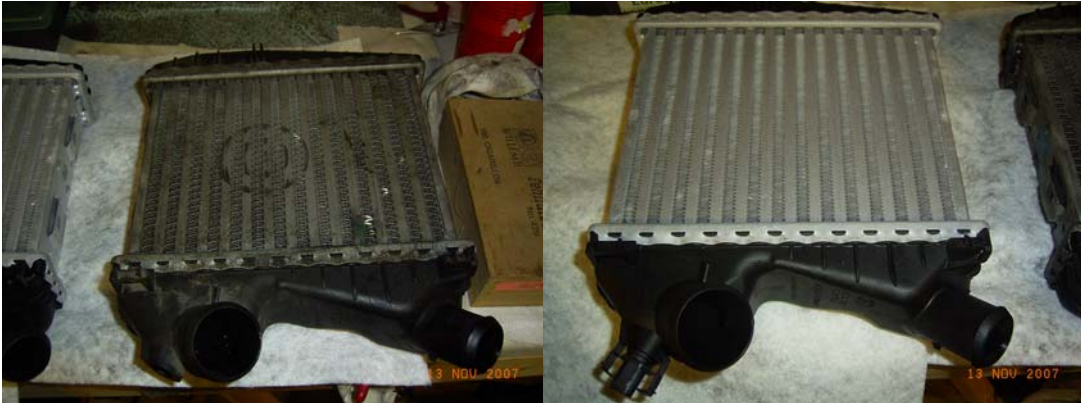
Beide Kühler sind vollkommen identisch und sind vom selben Hersteller und auch alle Nummern sind gleich.

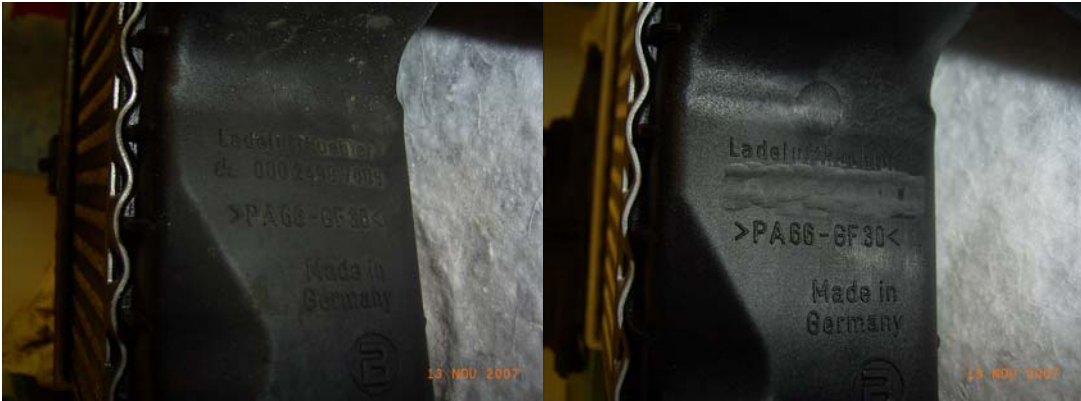
Hier die Nummern, bei dem neuen Kühler ist die Smart-Ersatzteil Nr. auspoliert. Der neue Kühler ist nicht vom SC, sondern von der Firma Kühler-Willems. Der war dort aber über 50 € günstiger.

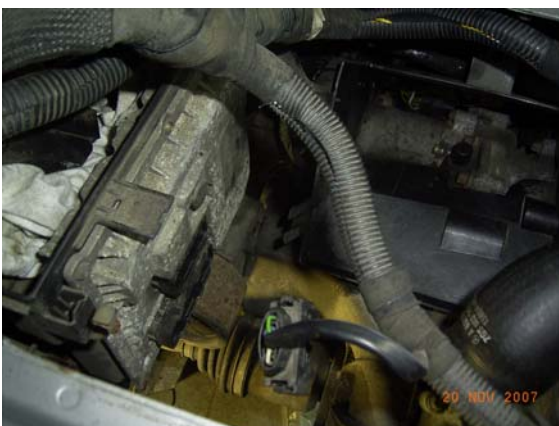
Für eine leichtere Montage habe ich noch zusätzlich die zentrale Steuereinheit demontiert, welche am Luftfilter Kasten befestigt ist. Alle unteren Schrauben waren verrottet und konnten teilweise nicht mehr herausgedreht werden, beziehungsweise die Schraubenköpfe gedreht ab.

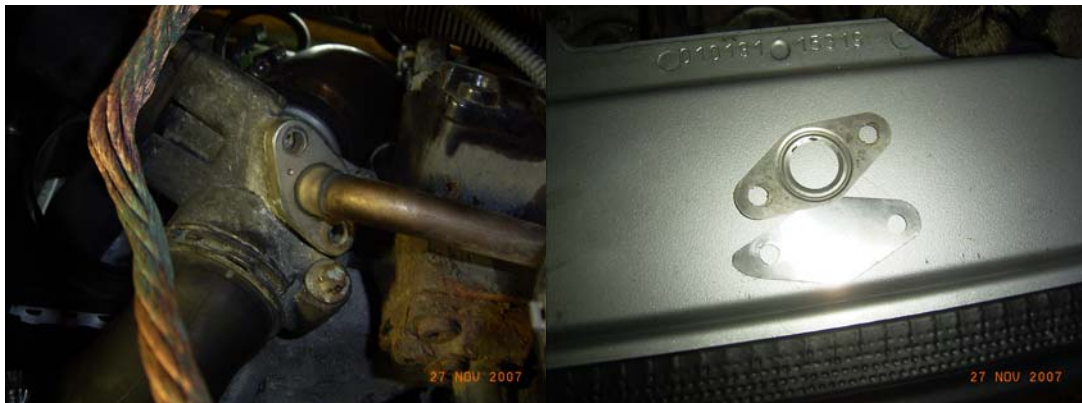
Dazu muss ich noch sagen, dass sich beim zerlegen des Mischergehäuses doch recht erstaunter. Die Ventilstange war noch einwandfrei gängig aber es waren gut zwei bis drei ccm Kohlegruß im Mischergehäuse welches entfernt werden musste. Das hat mich doch schon erstaunt.
