Hier sind meine Erfahrungen vom Austausch des Ladeluftkühleres (LLK). Einen Leistungsverlust habe ich nicht bei meinem Smart CDI feststellen können, denn der Fehler kam schleichend. Die Aufmerksamkeit wurde nur von einem Ölfleck unter dem Motor geweckt. Die Fachwerkstatt welche ich daraufhin aufsuchte, erklärte mir, es könnte der Turbo sein. Denn bei dieser Kilometerleistung ist mit dem Ableben des Turbo's zu rechnen. Das wollte ich aber nicht wahrhaben. Ich habe dann nach längeren Lese-Sitzungen im *Smart-Forum* dem Hinweis auf durchgesteuerte oder anderweitig geschädigte Ladeluftkühler gelesen. Daraufhin beschloss ich, mir meinen Smart mal unter die Lupe zu nehmen.

1. Ausbau und Prüfung des Ladeluftkühleres
2. Ausbau, Prüfung und Reinigung des Mischergehäuses
3. außer Funktion setzen der Abgasrückführung (Einbau einer Dichtungsscheibe)
4. Einbau eines Ölabscheiders

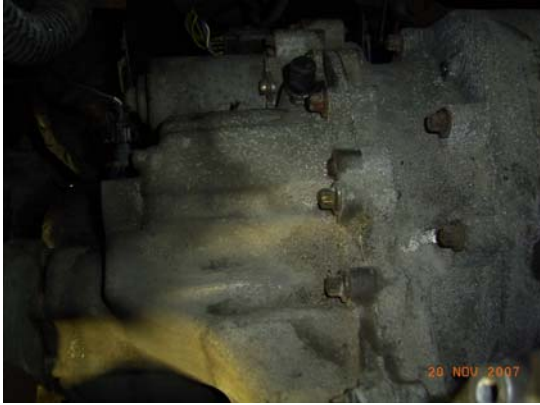
Es ist auch zu empfehlen die angrenzenden Kabel von den Kabelbindern zu befreien, damit man die Kabel leichter zur Seite drücken kann.

Nun ist der Platz für den neuen Ladeluftkühler-Halter vorbereitet

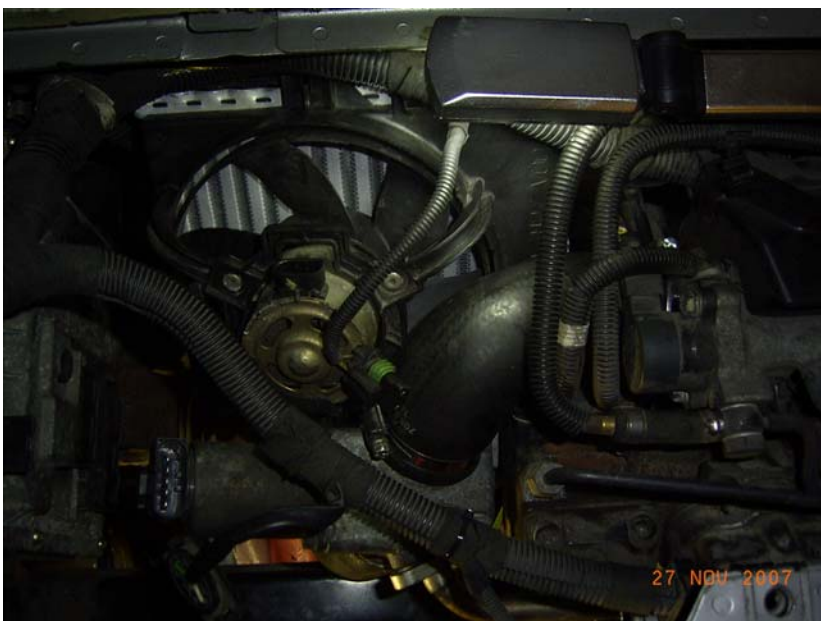
so sieht es dann aus, wenn folgende Teile schon montiert oben: der Ladeluftkühler mit dem Lüfter, die zentrale Steuereinheit, daß

Mischergehäuse mit seinem Halter. Die Schläuche sind vorerst nur provisorisch und lose befestigte. Auch die Stecker sind noch nicht an ihren korrekten Plätzen.

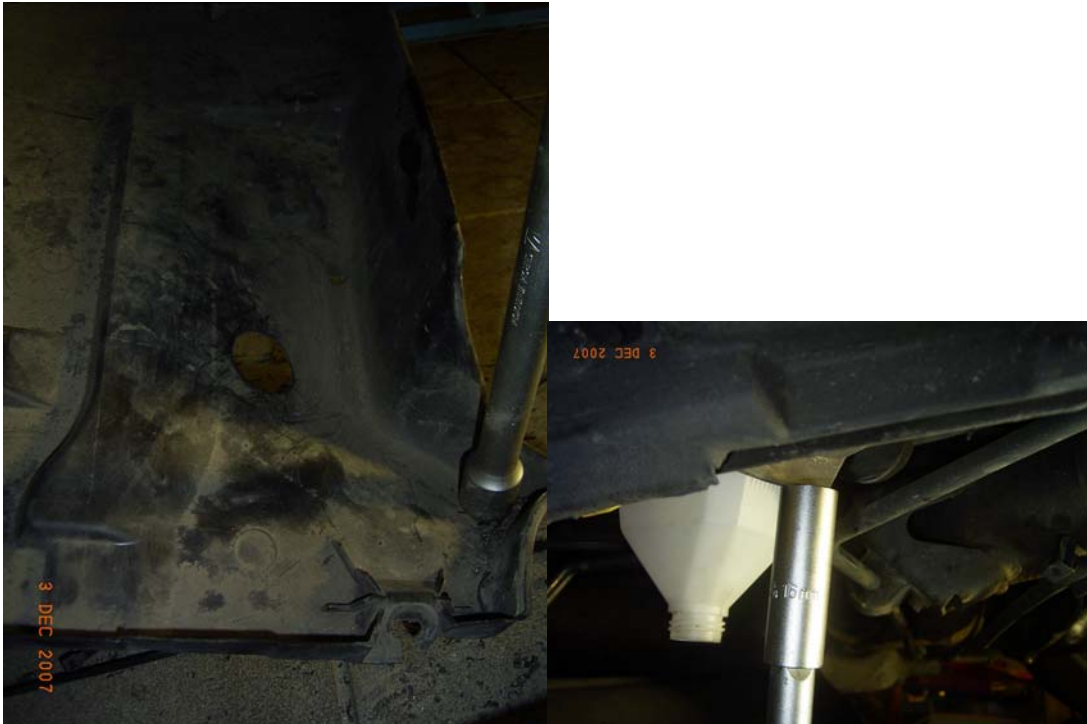
Das erste Bild nach unten auf dem Unterboden gesehen und das zweite Bild nach oben zu Flasche hin.

Die letzte Aktion war dann der Ölabsteiger. Ich habe an meinem Smart einen anderen Ort gewählt als im Smart-Forum empfohlen wird. Bei mir habe ich eine Kunststoff-Flasche (da waren mal Modellflugzeugbenzin drinnen) hinter dem Kunststoffunterbodenschutz platziert. Ich habe in den Unterboden ein passendes Loch für den Flaschenhals gebohrt.

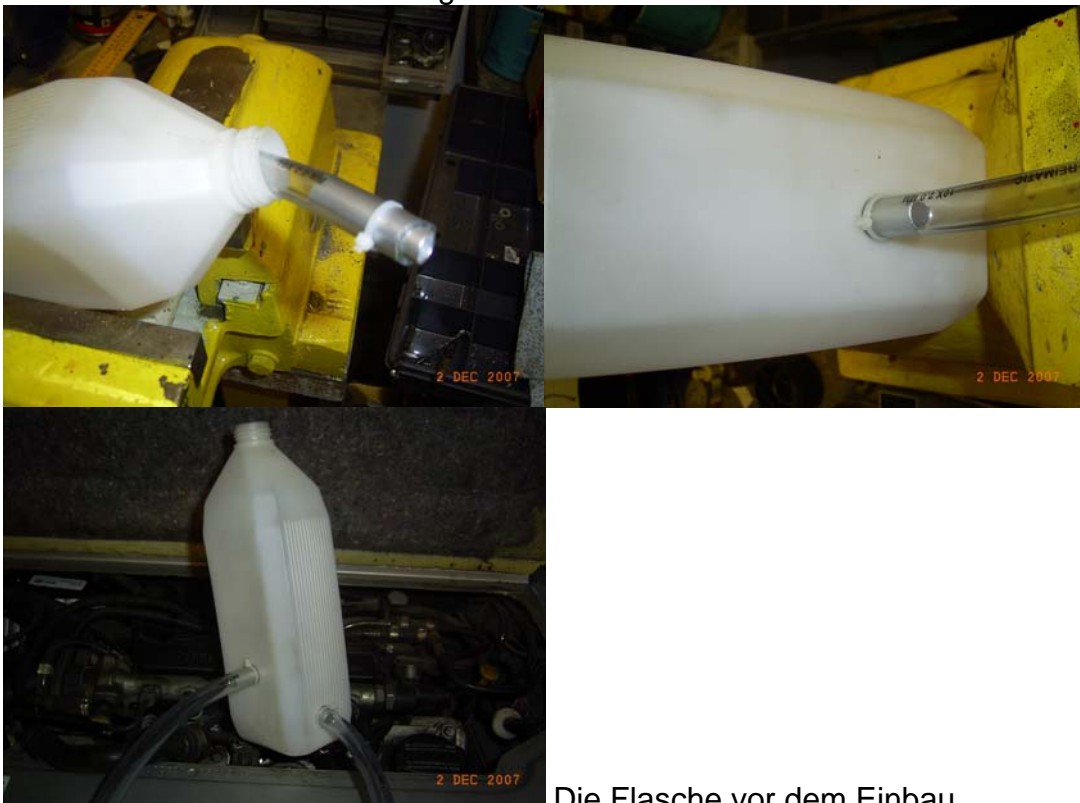
Die Flasche vor dem Einbau.

Hier kann man die Vorbereitung der Kunststoffflasche sehen:
